Uso, transformación y destrucción de inmuebles patrimoniales en la colonia Santa María la Ribera, Ciudad de México

Use, transformation and destruction of heritage buildings in the Santa María la Ribera neighborhood, Mexico City

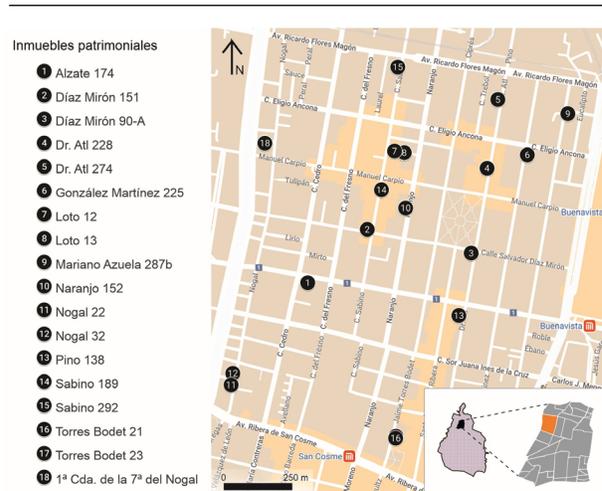
Figura 1. Inmuebles patrimoniales que en 1998 estaban abandonados en Santa María la Ribera. Fuente: elaboración propia con base en ALDF (2000b).

La metodología utilizada para recabar la información consistió en crear un mapa en Google My Maps, añadir la ubicación de los inmuebles que estaban abandonados, utilizar la aplicación para teléfono móvil con el mapa y realizar recorridos a pie, anotar la información en un diario de campo y realizar el registro fotográfico de los inmuebles (Figura 1). Posteriormente se añadieron las fotografías de cada uno de los inmuebles en el mapa y se organizó la información en dos tablas.

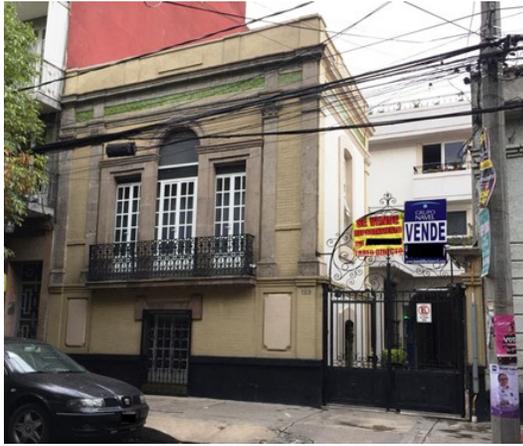
Figura 2. Inmueble patrimonial que solo conserva la primera crujía
Fuente: fotografía de autor.

No obstante, se puede señalar que de los 25 inmuebles patrimoniales abandonados identificados en 1998 para la elaboración del Programa Parcial que abarca la colonia Santa María, 7 continuaban en estado de abandono para el 2021. De los 18 restantes, 5 fueron demolidos y tienen una construcción nueva, 4 aparentemente no presentan modificaciones, 3 tienen modificaciones parciales, 2 conservan solo la fachada, 1 conserva solo la primera crujía (Figura 2) y de 2 inmuebles se desconoce su estado.

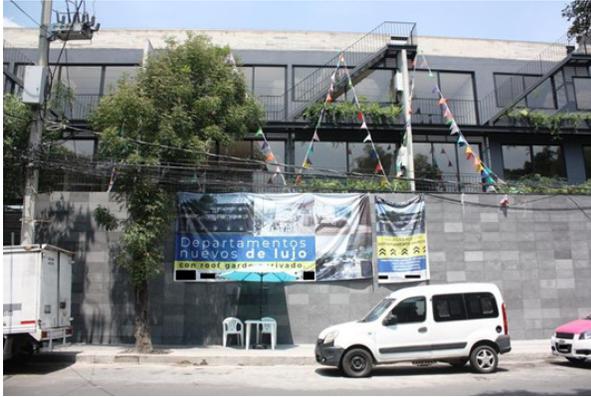
Figura 3. Departamentos nuevos donde antes existía un inmueble patrimonial. Fuente: fotografía de autor.

Un ejemplo es el predio de González Martínez No. 225, donde antes existía un inmueble patrimonial con un nivel de protección 4 (el más alto), fue demolido completamente por una empresa inmobiliaria para en su lugar construir un edificio donde ofertan “departamentos nuevos de lujo” (Figura 3).
